# *Melanggar Standar, Mencelakakan Kobe Bryant*

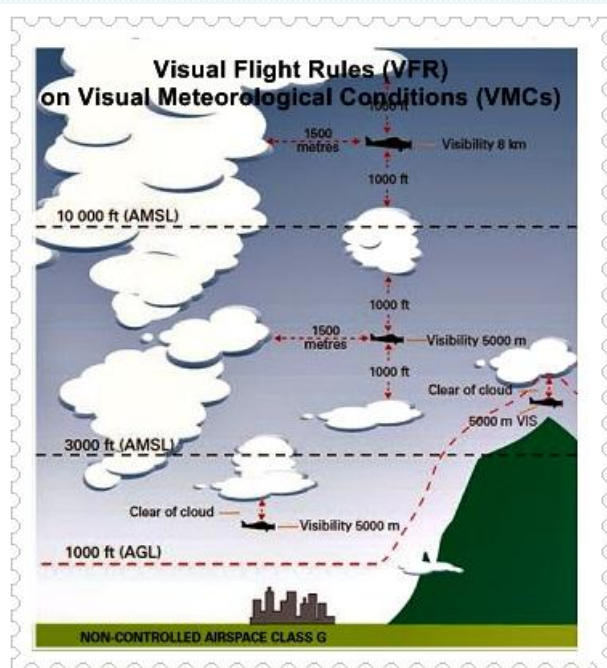
Aturan [VFR](#) secara sederhana disebut sebagai see and avoid, yang artinya pilot diizinkan terbang bila dapat melihat dengan jelas pandangan di depan dan di sekitar jalur penerbangannya dalam jarak tertentu bebas,

tidak terhalang oleh awan atau bentuk obstacle (halangan) lainnya (lihat gambar di atas). Pilot dalam penerbangan beraturan [VFR](#), hanya diperbolehkan terbang ke arah yang dapat dilihat, artinya harus dalam jangkauan yang tidak tertutup awan (clear of cloud), dan bila terhalang harus menghindarinya.
