Standar Dilanggar, Kobe Bryant Celaka

NTSB menerbitkan Laporan Akhir tentang kecelakaan helikopter N72EX S-76B, pada Selasa 9/2/2021 yang berisi temuan tentang penyebab utama kecelakaan. Kecelakaan fatal ini menjadi berita dunia, karena salah seorang korbannya adalah bintang pebasket dunia kelompok NBA Star, Kobe Bryant. Kecelakaan fatal yang menewaskan Kobe Bryant bersama anak perempuannya dan 7 orang lainnya di pesawat itu, terjadi pada Minggu 26/1/2020 di wilayah Calabasas, Los Angeles County. Penyelidikan kecelakaan ini menjadi sangat populer karena dialami oleh pesohor (orang yang menjadi populer karena kemampuan atau kehebatan yang dimilikinya).

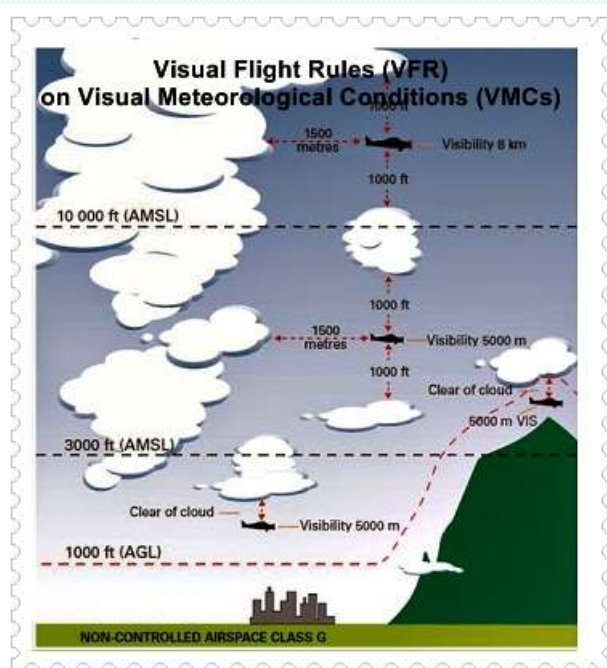
Aturan [VFR](#), secara sederhana dapat disebut sebagai see and avoid, yang artinya pilot diizinkan terbang bila dapat melihat dengan jelas pandangan di depan dan di sekitar jalur penerbangannya dalam jarak

tertentu, tidak terhalang oleh awan atau obstacle (halangan) lainnya (lihat gambar di atas). Pilot dalam penerbangan [VFR](#), hanya diperbolehkan terbang ke arah yang dapat dilihat, artinya harus dalam jangkauan yang terbebas atau tidak tertutup awan (clear of cloud), dan bila terhalang harus menghindarinya.
