Kecelakaan Penerbangan Feri Di Samudera Pasifik, Karena Cannula

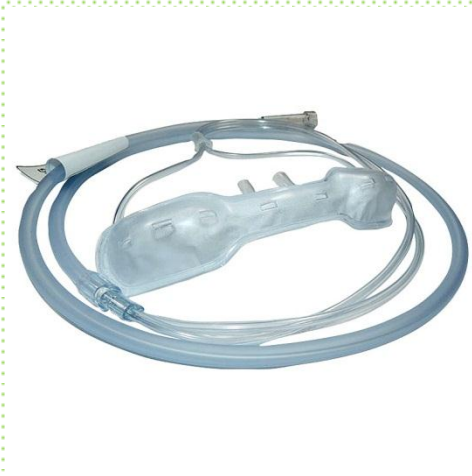
Menurut Cambridge Dictionary, arti Cannula, dengan pengucapan UK adalah [/'kæn.jə.lə/] dan US [/'kæn.jə.lə/] memiliki arti: **a thin tube that can be put into the body** (selang penyalur ke tubuh manusia melalui kedua lubang hidung), **for example to put in medicine or remove blood:** atau dapat juga berarti **a small tube for insertion into a body cavity or into a duct or vessel**. Di gambar atas adalah bentuk cannula yang populer pada sistem oksigen portabel.

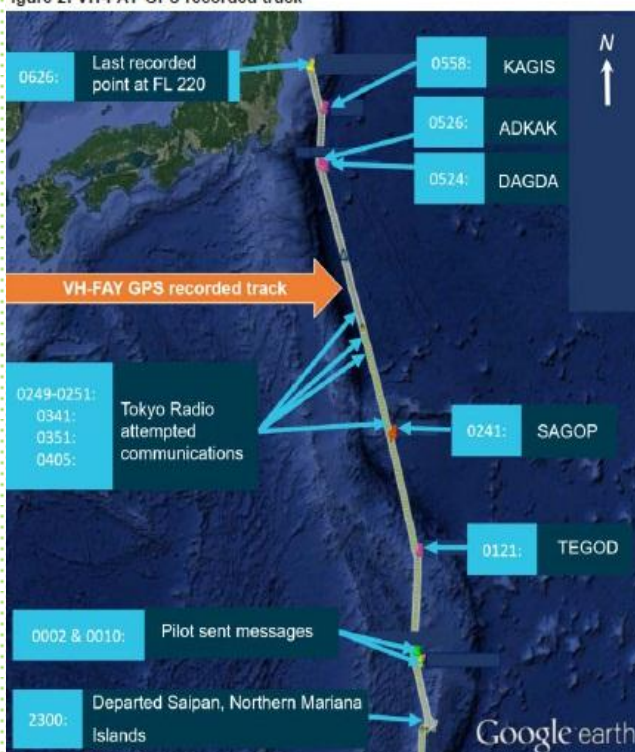
Figure 2: VH-FAY GPS recorded track

waktu 9,5 jam terbang. 1 jam penerbangan, VH-FAY melaporkan kepada Tokyo HF Radio bahwa pesawat berada di ketinggian 22.000 kaki dengan cuaca clear, kecepatan (true airspeed) 167 kt dan fuel flow (penggunaan bahan bakar) adalah 288 lb/jam (163 L/jam). Pada pukul 0121z, ketika berada di posisi overhead reporting point TEGOD (Figure 2), pilot

masih melakukan kontak dengan Tokyo Radio, di kanal High Frequency, sekaligus dengan menyebutkan akan melakukan laporan kembali bila berada di posisi berikutnya, SAGOP pada 0244z.

Data GPS memonitor track pesawat telah melewati SAGOP pada 0241z, tetapi pilot tidak kontak Tokyo Radio sebagaimana yang akan dilakukannya. Pada 0249, Tokyo Radio memanggil beberapa kali di beberapa frekuensi HF nya, namun tidak ada jawaban. Tokyo Radio kemudian tetap

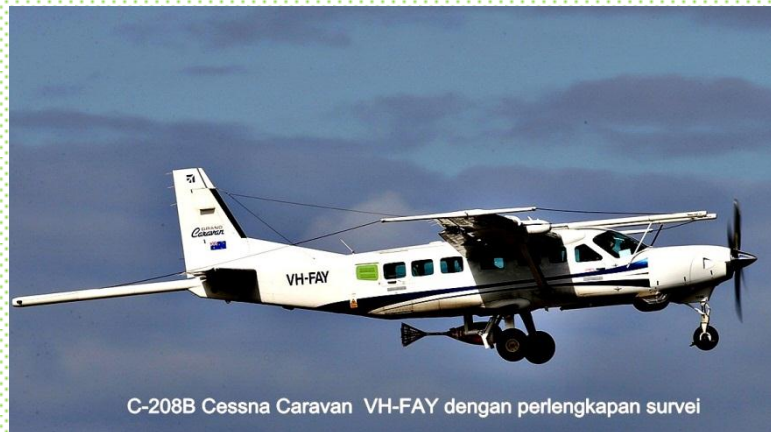
C-208B Cessna Caravan VH-FAY dengan perlengkapan survei
