Pelanggaran Separasi Membuka Tabir Petaka

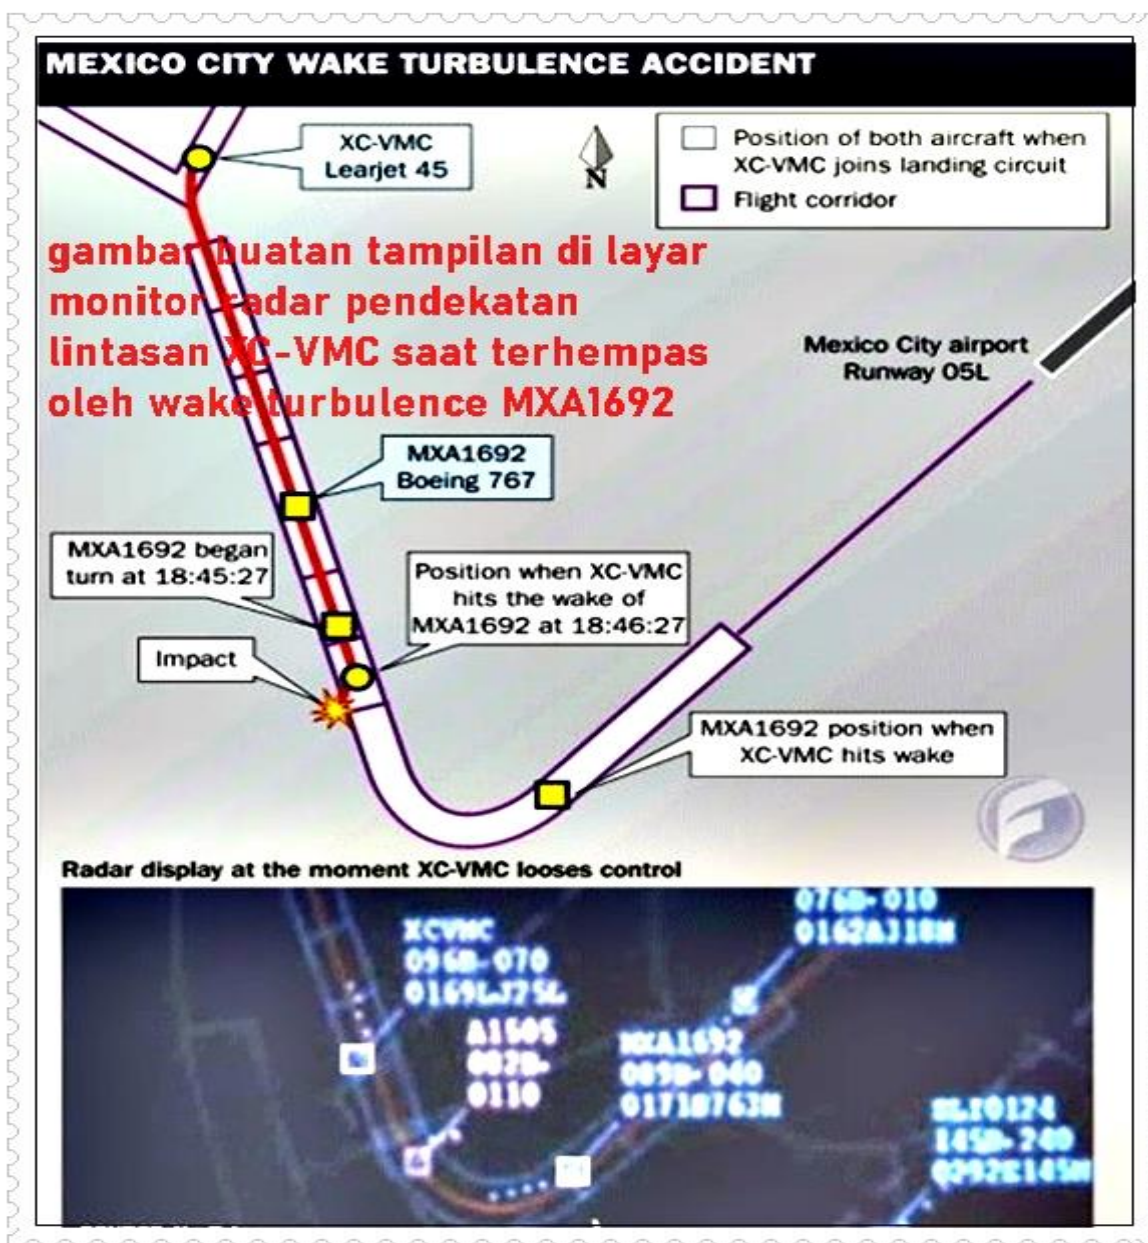
Learjet-45 mendekati dengan cepat sehingga hanya tinggal berjarak 5,7NM dengan MXA-1692. Separasi jarak itu adalah posisi yang sangat berbahaya. Melihat *trajectory* pergerakan kedua pesawat tersebut dari layar monitor radar, petugas ATC segera menginstruksikan *Learjet-45* mengurangi kecepatan menjadi 180 kts. Lihat gambar di bawah ini:

Namun kondisinya menjadi semakin kritis, ketika kedua pilot XC-VMC tidak segera mengurangi kecepatan menjadi 180kts, sesuai instruksi tersebut, malahan saling berdiskusi terlebih dahulu, sehingga instruksi tersebut baru dilaksanakan setelah 16 detik kemudian sehingga menjadikan separasi jarak mendatarnya semakin lebih dekat lagi, hanya 3,8 NM. Di separasi longitudinal sebesar itu pengaruh *wake vortex turbulence* pesawat jet B767-300 sudah cukup untuk memutar-balikan pesawat *Learjet-45* tersebut. Petugas ATC pun tidak menyadari kondisi yang berbahaya itu sampai akhirnya pesawat *Learjet* yang masih berumur 8 tahun itu terputar dengan posisi menukik tanpa dapat dikendalikan, pada saat kecepatannya mencapai 110kts. Pesawat *Learjet-45* yang handal tersebut terhempas oleh kekuatan dahsyat semburan *wake vortex turbulence* B767-300 yang berada di posisi *on final runway* 05R. Ketinggian *Learjet-45* dalam keadaan tidak terkendali tersebut sudah sangat rendah yaitu 7.000 kaki dari permukaan tanah, dengan jarak tinggal 12 km dari ujung landasan 05R, sehingga tindakan *recovery* oleh kedua pilot untuk menaikkan ketinggian pesawat tidak berhasil, dan akhirnya pesawat menabrak gedung dan jatuh menimpa beberapa kendaraan yang sedang berlalu-lalang di bawahnya. *Learjet-45* dengan registrasi XC-VMC jatuh pada pukul 18:46:27/L. Total korban dalam kecelakaan ini berjumlah 16 orang yang terdiri dari 6 penumpang yang salah satunya adalah orang dekat kepercayaan presiden Meksiko, 3 awak pesawat dan 7 orang di darat.

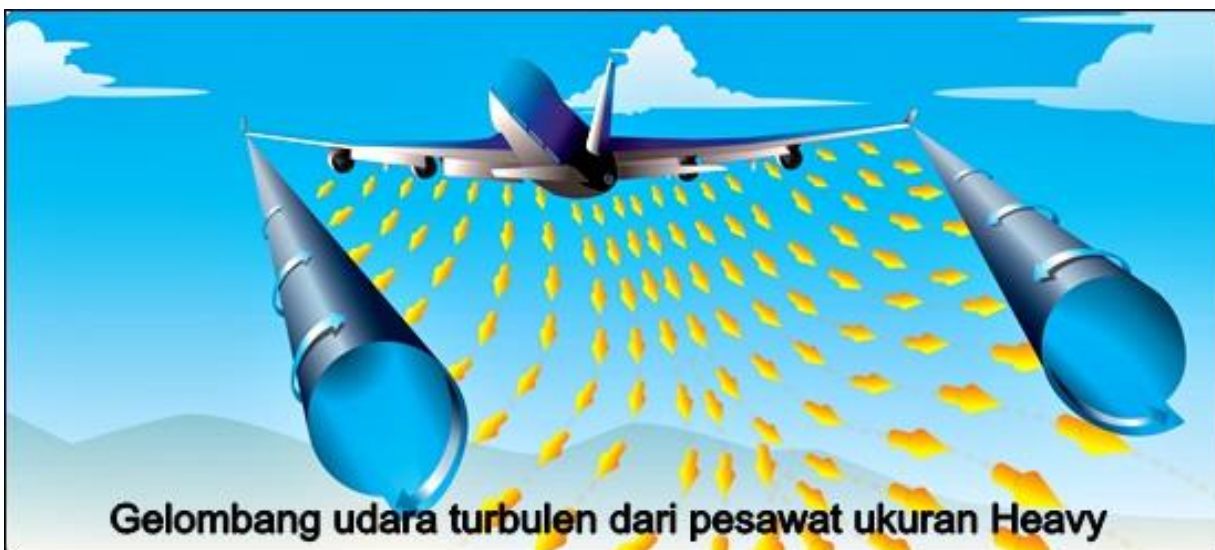
berukuran kecil atau lebih kecil, harus diposisikan berjarak selamat sesuai standar dengan pesawat yang berukuran lebih besar yang berada di depannya. Separasi paling jauh yang ditentukan dalam standar ICAO adalah 6Nm (11,1km) dan yang terdekat 4Nm (7,4km). Sedangkan standar FAA berbeda, terjauh 8Nm terdekat 4Nm. Pesawat berukuran *Heavy* dan *Super* baik ketika sedang dalam proses lepas landas maupun mendarat adalah pembentuk pusaran turbulen dahsyat yang keluar dari kedua ujung sayapnya, yang dapat mengakibatkan pesawat berukuran lebih kecil yang berada di bawahnya atau di belakangnya terpengaruh sehingga dapat tidak terkendali (*loss of control in flight* disingkat LOC-I).
