Standar Dilanggar, Kobe Bryant Celaka

NTSB menerbitkan Laporan Akhir tentang kecelakaan helikopter N72EX S-76B, pada Selasa 9/2/2021 yang berisi temuan tentang penyebab utama kecelakaan. Kecelakaan fatal ini menjadi berita dunia, karena salah seorang korbannya adalah bintang pebasket dunia kelompok NBA Star, Kobe Bryant. Kecelakaan fatal yang menewaskan Kobe Bryant bersama anak perempuannya dan 7 orang lainnya di pesawat itu, terjadi pada Minggu 26/1/2020 di wilayah Calabasas, Los Angeles County. Penyelidikan kecelakaan ini menjadi sangat populer karena dialami oleh pesohor (orang yang menjadi populer karena kemampuan atau kehebatan yang dimilikinya).

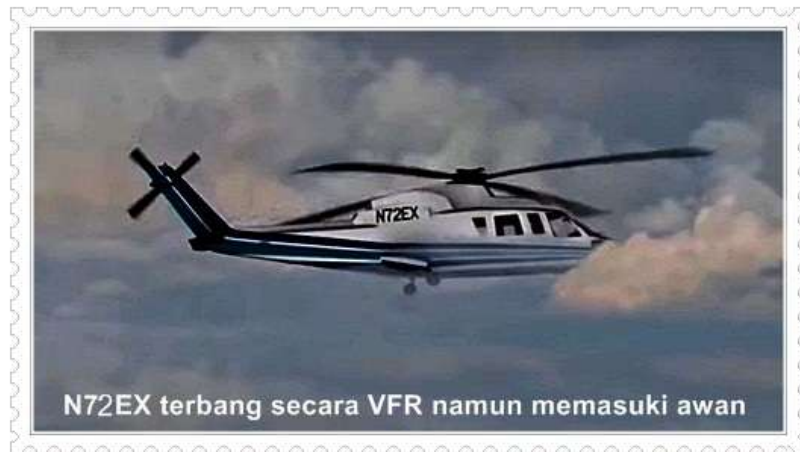
SVFR diminta oleh pilot kepada ATC, dan dilakukan setelah mendapatkan persetujuan. Perubahan itu dimungkinkan, mengingat ruang udara yang diterbangi adalah Kelas C dan awan tipis sudah menutupi jalurnya dianggap dapat ditembusnya.

penerbangan sipil untuk VFR tidak memperbolehkan pilot terbang memasuki awan. Ruang udara di Amerika terbagi atas 6, yakni, A, B, C, D, E (controlled airspace) dan G (non controlled airspace).
