Insiden Serius (Lost Position) DHI782

esawat dari maskapai Adam Air dengan registrasi PK-KKE jenis B737-329, lepas landas dari bandara Soekarno-Hatta (CGK) pada 11 Februari 2006 pukul 23.20/z (UTC) untuk tujuan Ujung Pandang Hasanuddin Airport (UPG). Penerbangan dengan nomor penerbangan DHI782 membawa 146 penumpang dan 9 awak pesawat. Awak pesawat terdiri 2 pilot, 4 awak kabin dan 3 awak kabin berkualifikasi B737-300.

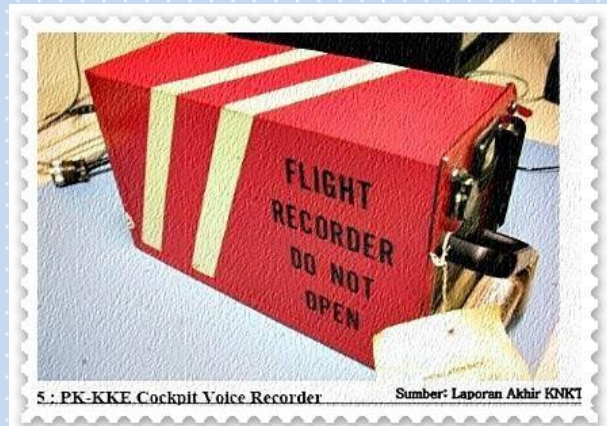
Transkripsi percakapan yang terekam melalui CVR (Cockpit Voice Recorder) dimulai pukul 02:19.44 dan terhenti sampai dengan 02:22.31 (UTC). Ketika pesawat ini mendarat di WADT Tambolaka Airport (TMC) pada 02:40/z, maka penerbangan yang seharusnya menuju ke arah north east (timur laut) yaitu dari Jakarta ke Makassar malahan bergeser jauh menjadi kearah south east (tenggara), sehingga menjadikan jarak penyimpangan sejauh 481 km bila dihitung dari patokan navigasi bandar udara tujuan yaitu MKS VOR.
