Pilot Tammie Jo, "Pahlawan" Perempuan di Amerika

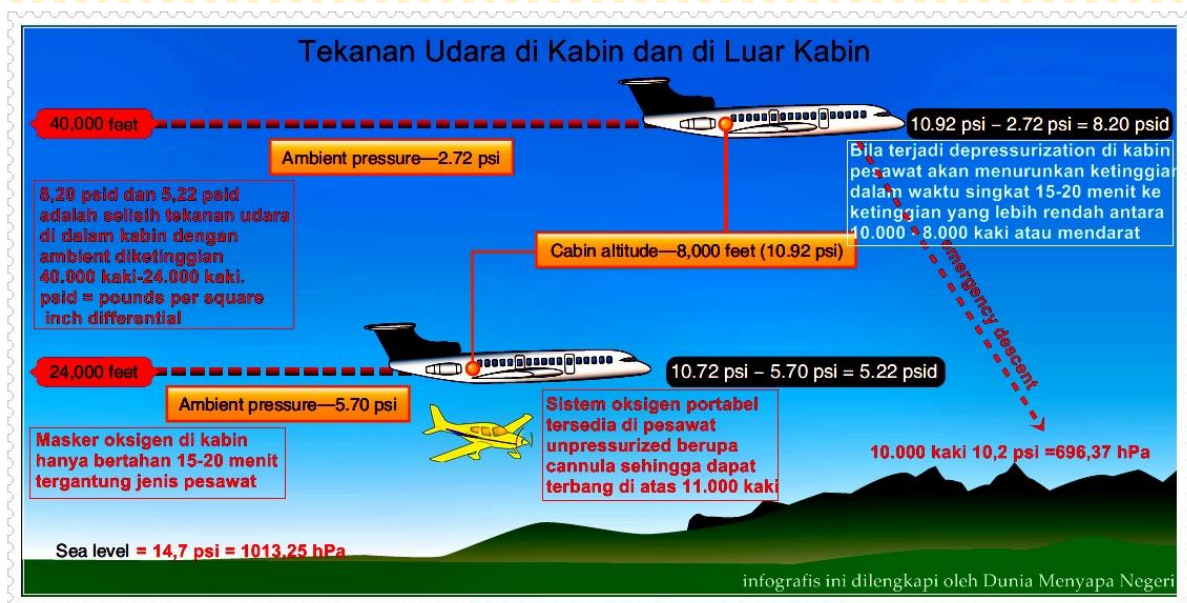
Bandingkan dengan tekanan udara terukur di atas permukaan air = MSL (mean sea level) yang sebesar 14,7 psi = pound-force per square inch. Lihat infografis di bawah ini.

Dalam penerbangan pesawat komersial dengan kabin bertekanan (cabin pressurized), tekanan udara dalam kabin atau biasa disebut cabin altitude, akan di"setting" (diatur dan ditetapkan), agar ideal untuk penumpang, yaitu tekanan udara serasa sama dengan di ketinggian 7.000 kaki - 8.000 kaki dari permukaan air laut. Tekanan udara direntang ketinggian itu sama dengan tekanan udara seperti di ketinggian di daerah pegunungan di permukaan Bumi, atau seukuran dengan tekanan udara di kota Mexico City yang memiliki ketinggian ± 7.200 kaki. Tekanan udara di antara altitude 6.000 kaki (1.828 meter) sampai 8.000 kaki (2.438 meter), memiliki tekanan udara antara ±11,78 psi - ±10,92 psi. Puncak, Bogor berketinggian 700 m – 1.800 m berudara serasa di pegunungan.

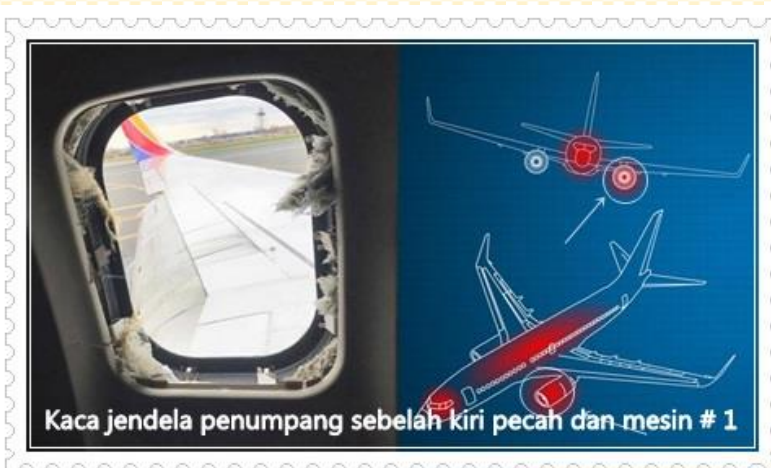
Penumpang yang meninggal itu teridentifikasi sebagai seorang ibu dari 2 anak, tewas akibat kecelakaan yang disebut sebagai Midair Engine Disaster. Untuk sementara, NTSB menyatakan bahwa lepasnya sirip mesin seri CFM56-7B24 tersebut adalah diakibatkan metal fatigue

(kelelahan logam = berkurangnya kekuatan logam) yang terabaikan terdeteksi pada saat perawatan mesin tersebut. Southwest Airlines adalah maskapai berbiaya rendah Amerika yang masuk kategori paling baik keselamatannya,

Nothing is impossible. Kecelakaan ini dimulai ketika sirip (blade) mesin pesawat nomor 1 (sebelah kiri) tiba-tiba rontok dan terlepas. Dari 24 sirip (bilah) mesin tersebut, 1 bilah mesin (sirip) yang ke-13, serpihannya merusakkan inlet dan penutup mesin, bahkan serpihan itu terus "terbang" melayang memecahkan jendela kaca penumpang. Dengan pecahnya kaca jendela kabin, maka tekanan udara di dalam kabin "terbuang keluar".

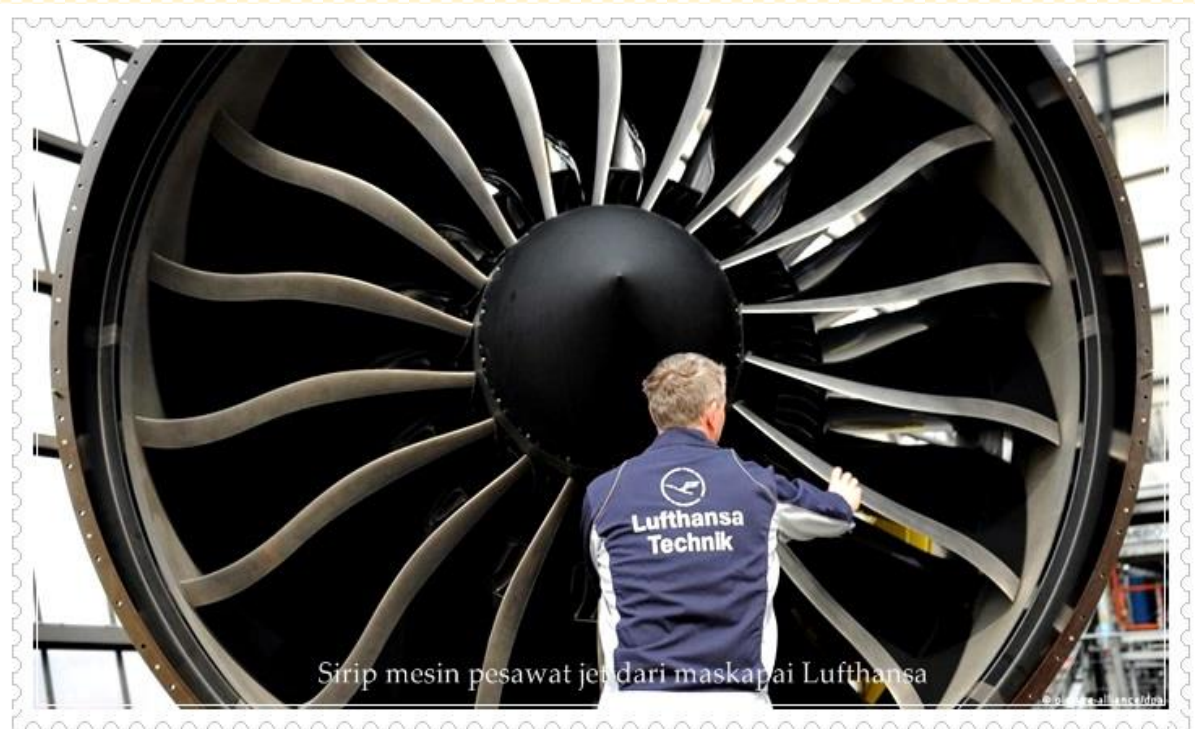
Di bawah ini terlihat 2 gambar, bagaimana besarnya ukuran sebuah mesin jet bila dibandingkan dengan ukuran orang dan ketika penumpang mempergunakan masker oksigen. Bahan blade atau sirip adalah superalloy nikel (bahan nikel yang dipadukan sehingga akan menjadi kekuatan luar biasa) yang merupakan gabungan dari kromium, kobalt, dan renium. Inilah sirip (blades) salah satu mesin pesawat jet maskapai dari Jerman, Lufthansa. Salam selamat dan sehat bangsaku.
